Capítulo 5: Excavaciones en el Sector 6, Compuesto K1

Egr. Victor W. Plaza Martinez, Unidad Mayor de San Andres

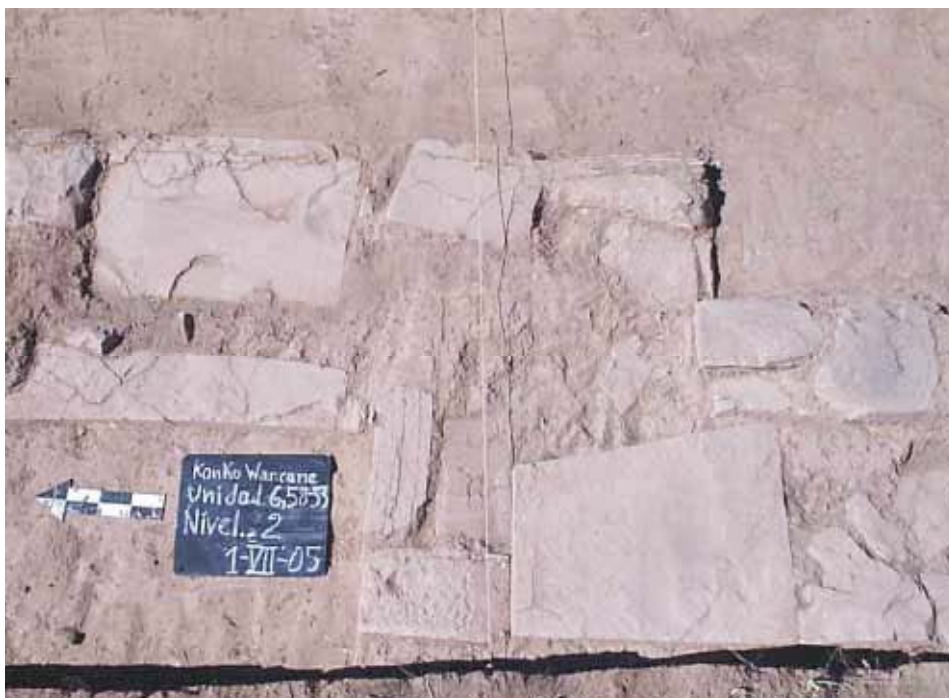
Foto. 1

pared” (ver plano sector 6). Se trata de una técnica constructiva por la que el alineamiento de un muro, en algún punto determinado de su longitud, resulta desfasado de su eje principal (Foto 1). Esta práctica constructiva probablemente pudo ser introducida para garantizar a modo de pilón la seguridad de tan prolongada tapia.

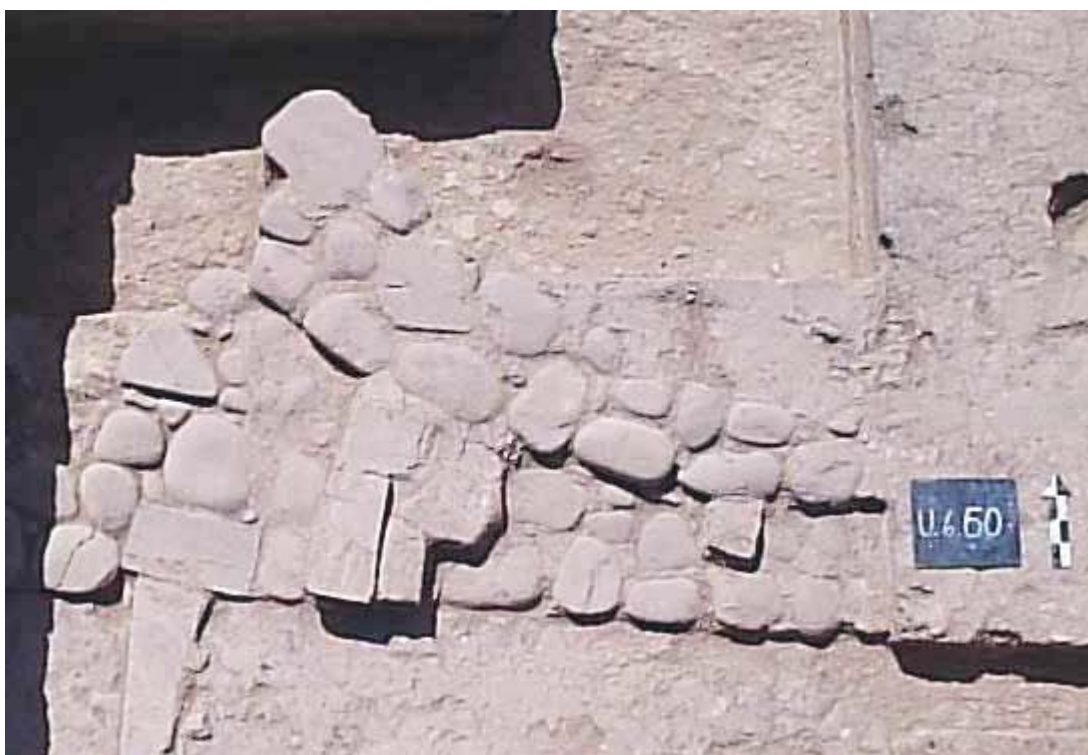
Foto 2.

Los cimientos de dos de los ambientes situados en el sector norte del patio, exponen también dos tipos de planta con las que se erigieron las construcciones: una circular y otra rectangular. Al Sur, en cambio, el único resto de estructura identificada define de modo distinguible una base de forma circular y pequeña (Foto 2).

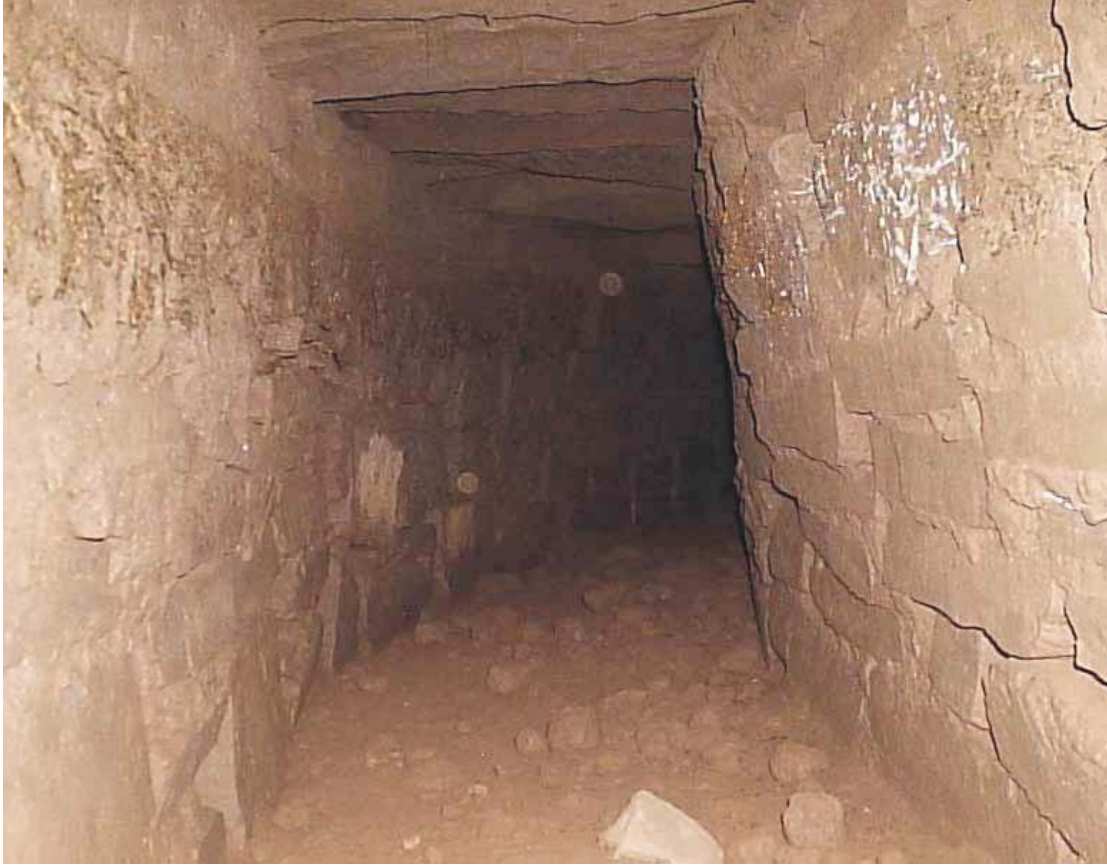
Foto 7

El estado de conservación del desagüe es en general bastante bueno, considerando que gran parte de él se halla vacío y sin desmoronamiento (Foto 7), especialmente los primeros 70 m. Esta favorable característica permitió su recorrido interno, no obstante, el relativamente delgado sedimento que se había depositado. Sólo un punto de este tramo, localizado a 39 m aproximadamente de la “boca”, sufrió el colapso de sus paredes (Foto 8), destrucción provocada por una perturbación contemporánea que dejó su basura y una notoria depresión como resultado de ello.
